Chantier de la LGV

fait le choix du diagnostic pédologique

LGV Rhin-Rhône / Branche Est

Décembre 2011

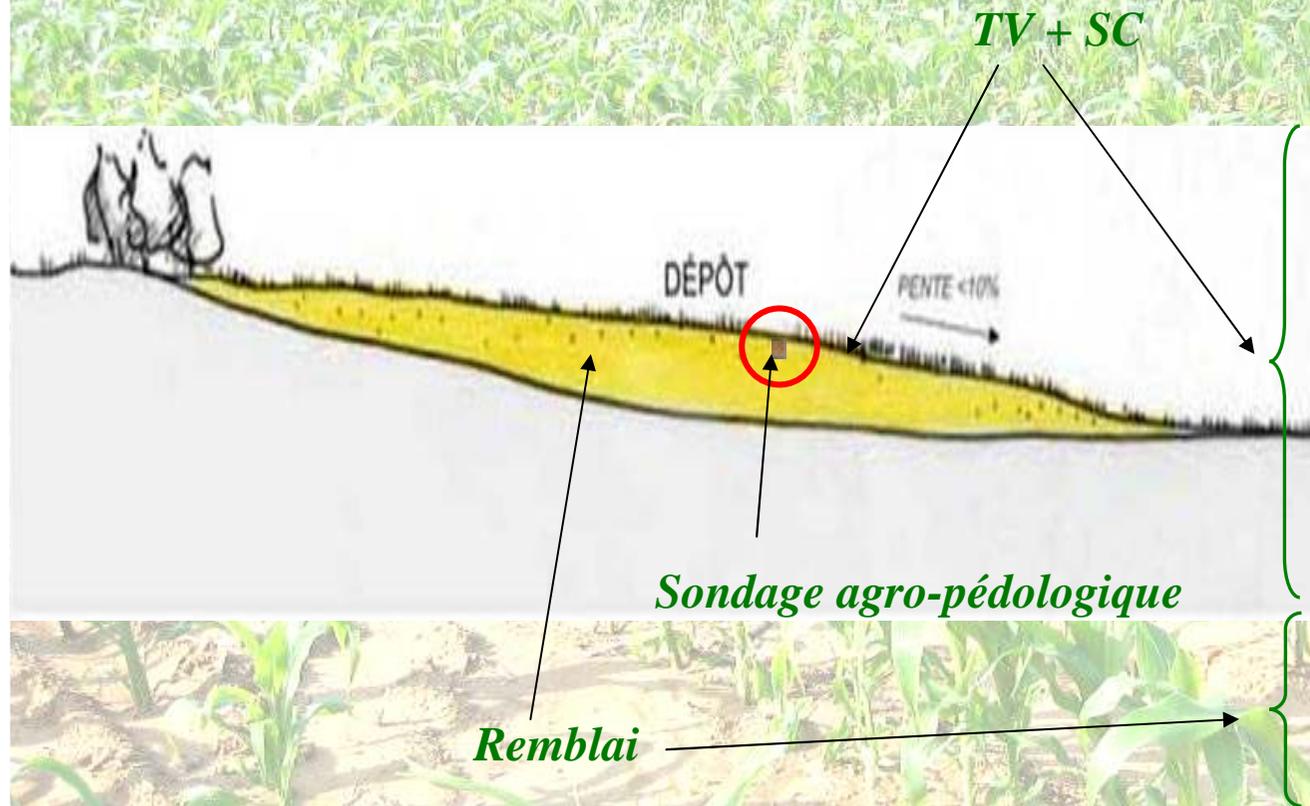
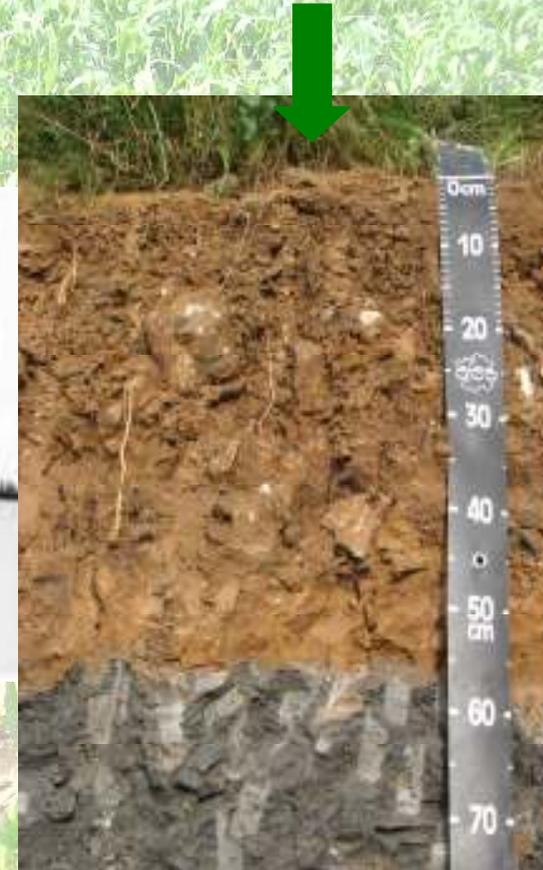
Sondage agro-pédologique

Les diagnostics agro-pédologiques ont pour objectif la vérification de leur conformité vis-à-vis du Cahier des Charges Techniques (CCT), à savoir **20 cm** de Terre Végétale (TV) + **30cm** d'une Sous Couche de matériau pédologique (SC) posée sur un **Remblai**, l'ensemble devant conserver des propriétés permettant une future occupation agricole ou forestière.

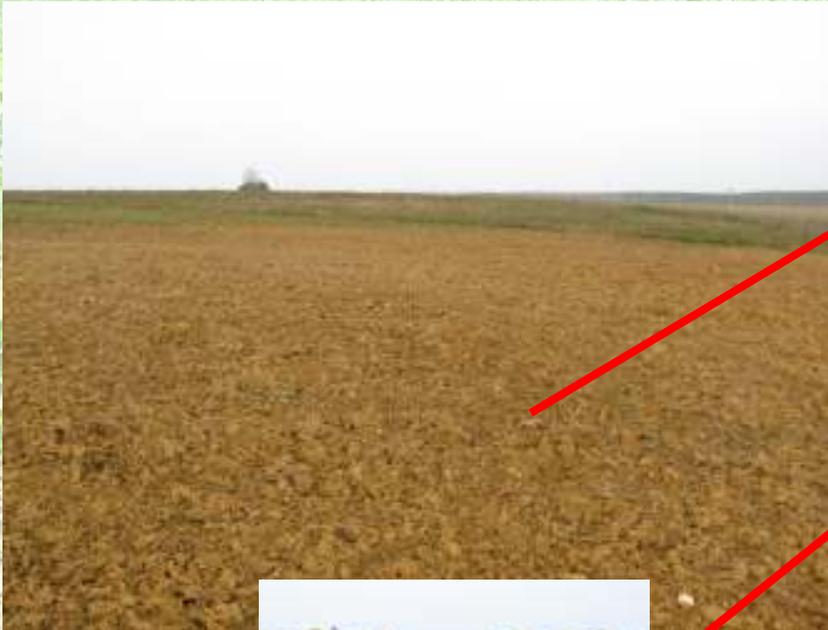
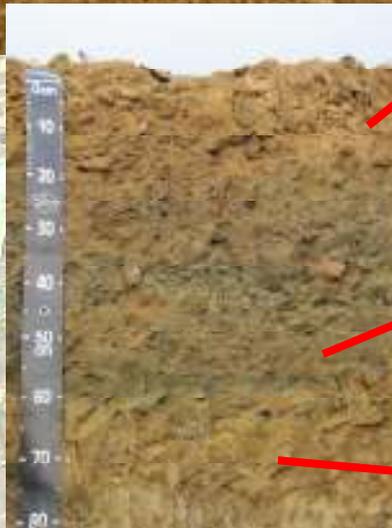
Dépôt : CCT respecté

Physionomie générale du dépôt :

POSITIF : Absence d'indésirable, d'ornière, de ravine, de sortie d'eau; Pas d'élément grossier, régalage correct.

NEGATIF : /

Terre Végétale :

POSITIF: Épaisseur satisfaisante, homogénéité texturale et similaire à l'existant, pas d'élément grossier ni indésirable, pas de foyer de fermentation,, faible compaction.

Sous Couche :

POSITIF : Épaisseur importante, faible différenciation texturale avec la TV,

NEGATIF : Compaction moyenne à forte

Remblai : Marne schisteuse, très compacte mais friable avec déjà radicelles à 1m

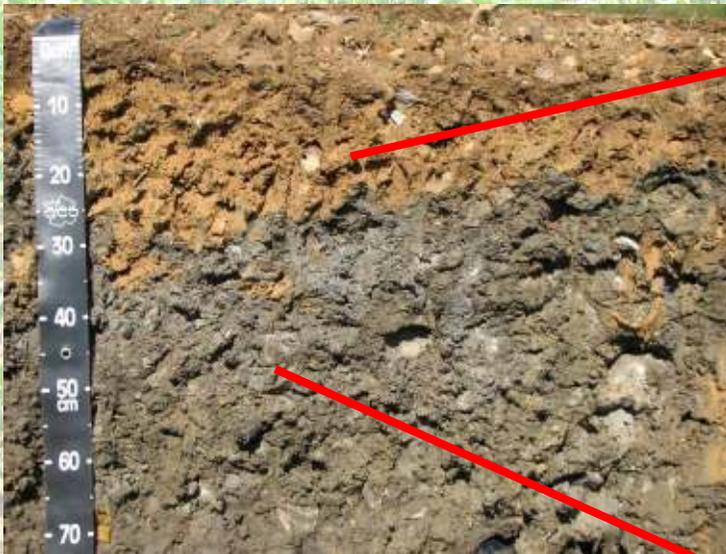
Dépôt : CCT non respecté

Terre Végétale :

POSITIF: pas de foyer de fermentation

NEGATIF : Epaisseur trop faible, Nombreux éléments grossiers, forte compression entre 8 et 15/30cm, forte hétérogénéité texturale, forte ondulation (piégeage d'eau à moyen terme)

Sous Couche :

POSITIF : /

NEGATIF : Pas de SC

Remblai :

Quasi affleurent, très humide et mélange avec nombreux résidus ligneux ...

Et présence d'indésirables, blocs, plusieurs zones humides, ravines sur versant
..... dépôt nécessitant une reprise
